環保技術輔導改善案例彙編

第二章 廢水輔導改善案例介紹

2.1 金屬製品業

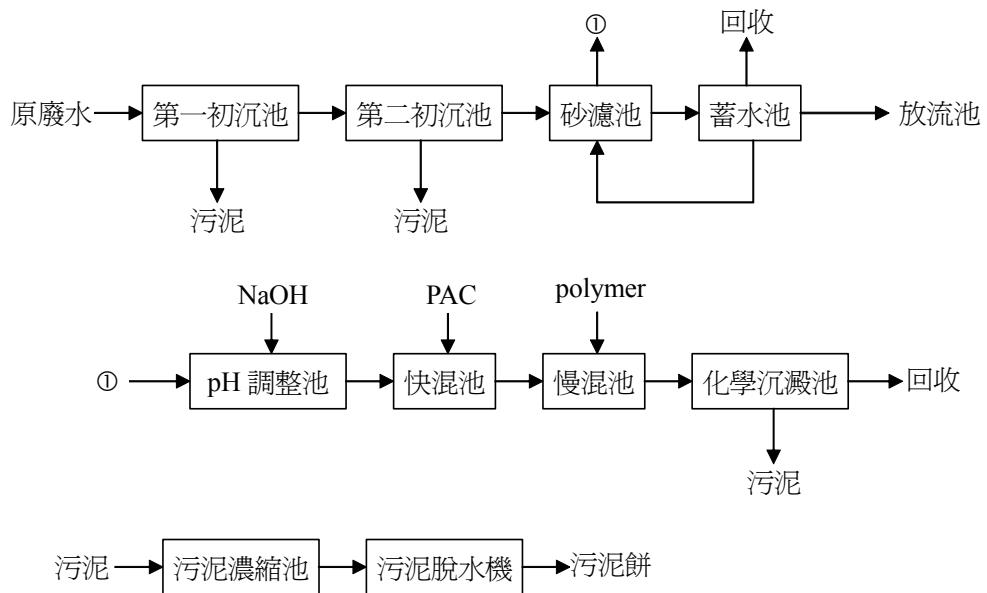
圖 2 廢水處理流程

案例工廠廢水主要為含 SS 及油脂之直接冷卻水。廢水採沉澱法 + 砂濾法處理，放流水大部分回收再循環做為直接冷卻水及砂濾池反沖洗水，以節省用水。砂濾池之反沖洗廢水以化學混凝沉澱法處理後，亦回收再循環使用。廢水處理流程如圖 2 所示。由於處理設施於設計上有諸多缺失，雖經過多次改善，處理水 COD 僅達 213mg/L 、SS 為 196mg/L 、油脂 9.1mg/L ，影響回收用水之水質。

廢水處理系統無法發揮功能之原因主要來自初沉池及化學沉澱池除砂系統設計不當，造成 SS、油脂去除不佳及排泥困難。缺失如下：

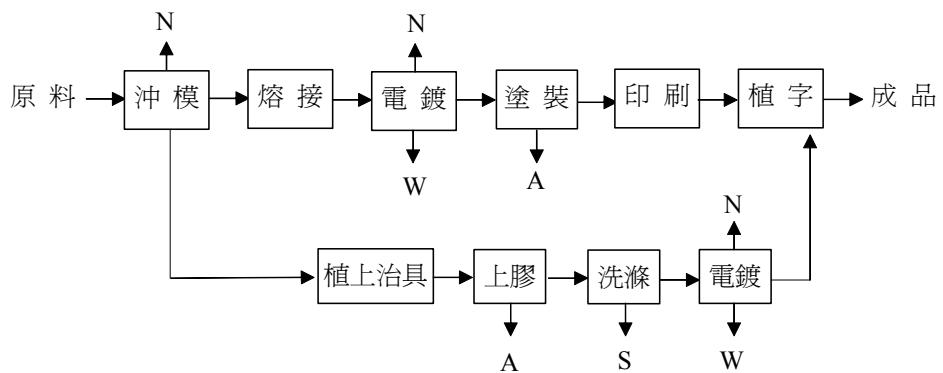
圖 1 案例工廠製程與污染來源

案例工廠以玻璃為基材，經沖模、電鍍、塗裝後，成為產品，製程及污染來源如圖 1 所示。工廠之廢水來源主要為電鍍單元所產生之高濃度廢液及低濃度清洗廢水。

註：A 表廢氣來源、S 表廢棄物來源、W 表廢水來源、N 表噪音產生源

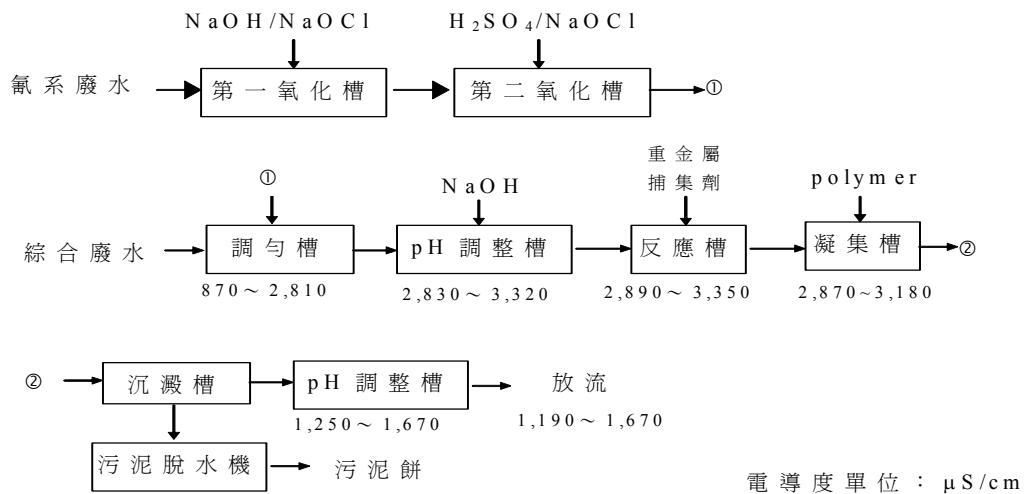
圖 2 案例工廠廢水處理流程

案例工廠綜合廢水量約 $150\text{ m}^3/\text{日}$ ，廢水種類有鉻系廢水、氰系廢水及一般酸鹼廢水；鉻系廢水量極少，因此於製程區還原後即納入酸鹼廢水中處理，綜合廢水採化學混凝沉澱方式處理，處理流程如圖 2。。

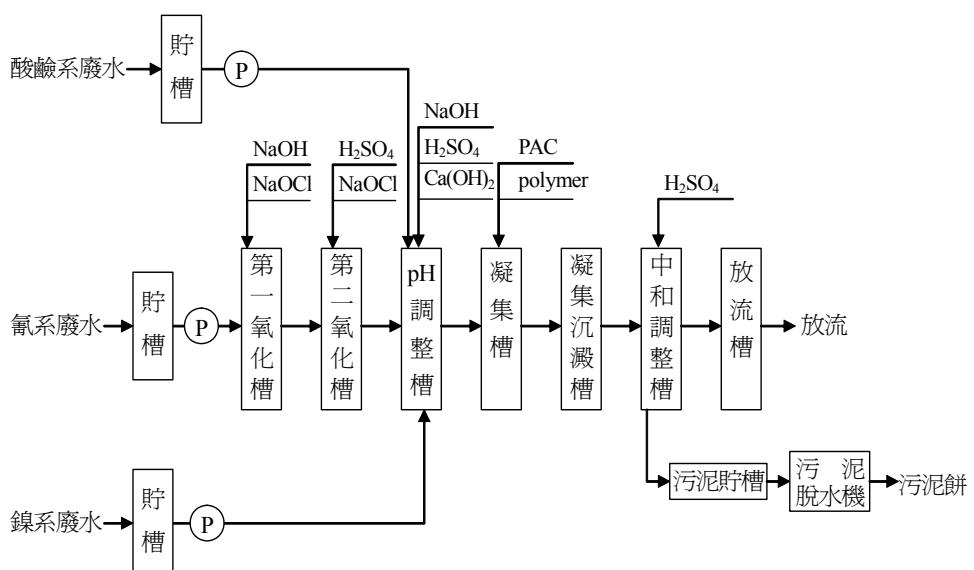
圖 2 廢水處理流程

案例工廠廢水採化學混凝法處理，其處理流程如圖 2 所示。原廢水水質 COD： 220mg/L ， $\text{Ni}^{2+} : 32\text{mg/L}$ ， $\text{Pb}^{2+} : 2.1\text{mg/L}$ 。處理水水質 COD： $63\sim67\text{mg/L}$ ； $\text{Ni}^{2+} < 0.3\text{mg/L}$ ； $\text{Pb}^{2+} < 0.15\text{mg/L}$ ，可符合放流水管制標準。

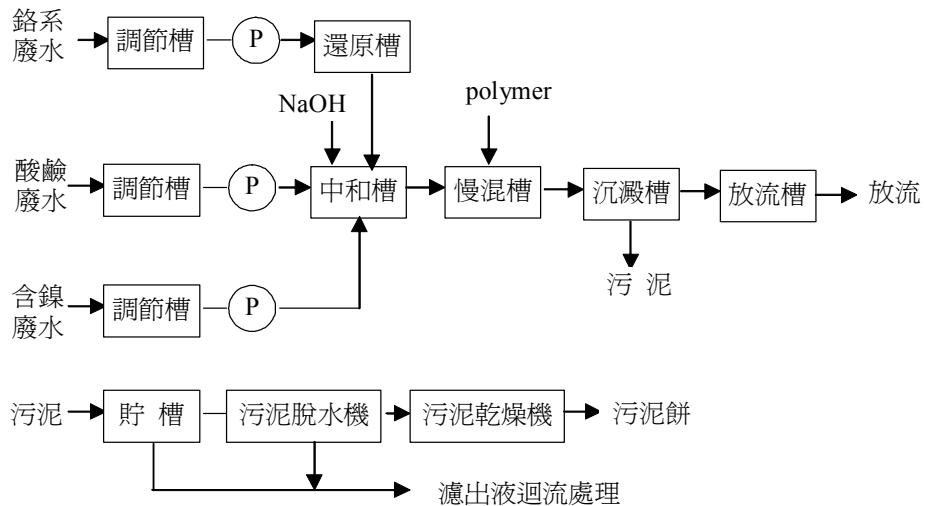
圖 2 案例工廠廢水處理流程

案例工廠廢水量約 $12 \text{ m}^3/\text{hr}$ ($150 \text{ m}^3/\text{日}$)；其中，鉻系廢水 $2 \text{ m}^3/\text{hr}$ 、一般酸鹼廢水 $7 \text{ m}^3/\text{hr}$ 、含鎳廢水 $3 \text{ m}^3/\text{hr}$ 。廢水處理流程如圖 2 所示。

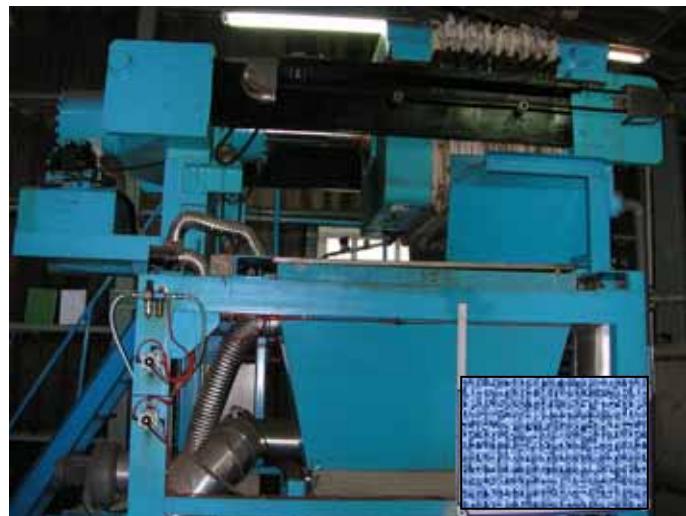
圖 3 脫水機及污泥乾燥機

(3)原廢水污泥含水率約 85%，污泥量約 6.5 公噸/月，經更換板框式污泥脫水機並以熱風式乾燥機乾燥後，脫水後污泥含水率降至 75%，乾燥後污泥含水率則更降至 15%，污泥量為 1.8 公噸/月；污泥減量 72%，設備回收期限約 1.8 年。污泥乾燥機設備如圖 3 所示。

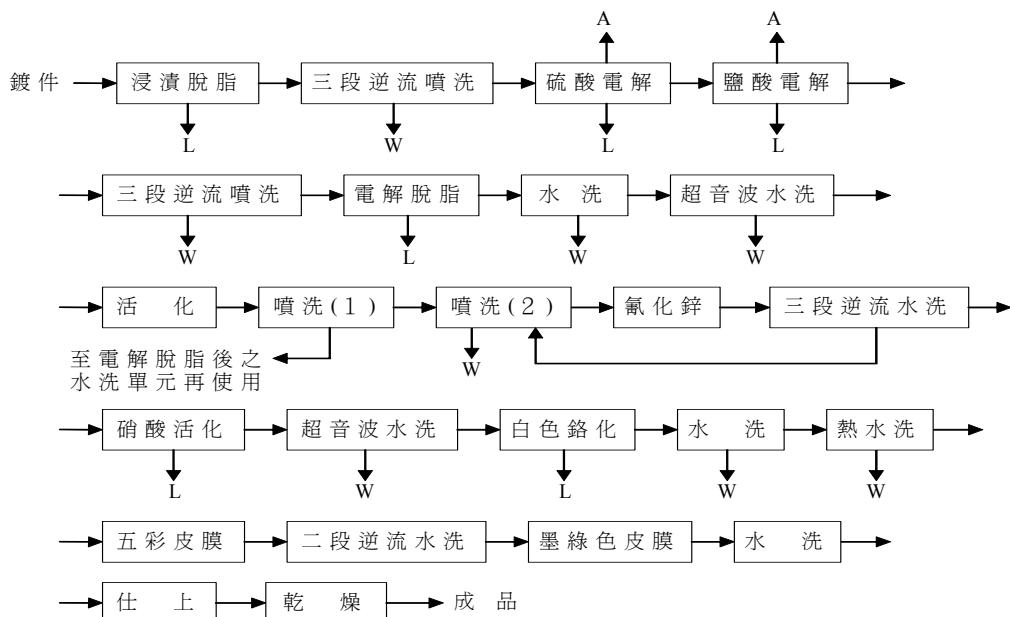
圖 1 案例工廠全自動油壓掛吊式電鍍製程及污染來源

案例工廠之製程線包括全自動油壓掛吊式電鍍、龍門式電腦控制掛吊式電鍍、全自動電腦控制滾鍍式等生產線。全自動油壓掛吊式電鍍製程及其污染來源如圖 1。

註：W 表廢水來源、L 表廢液來源、A 表廢氣來源

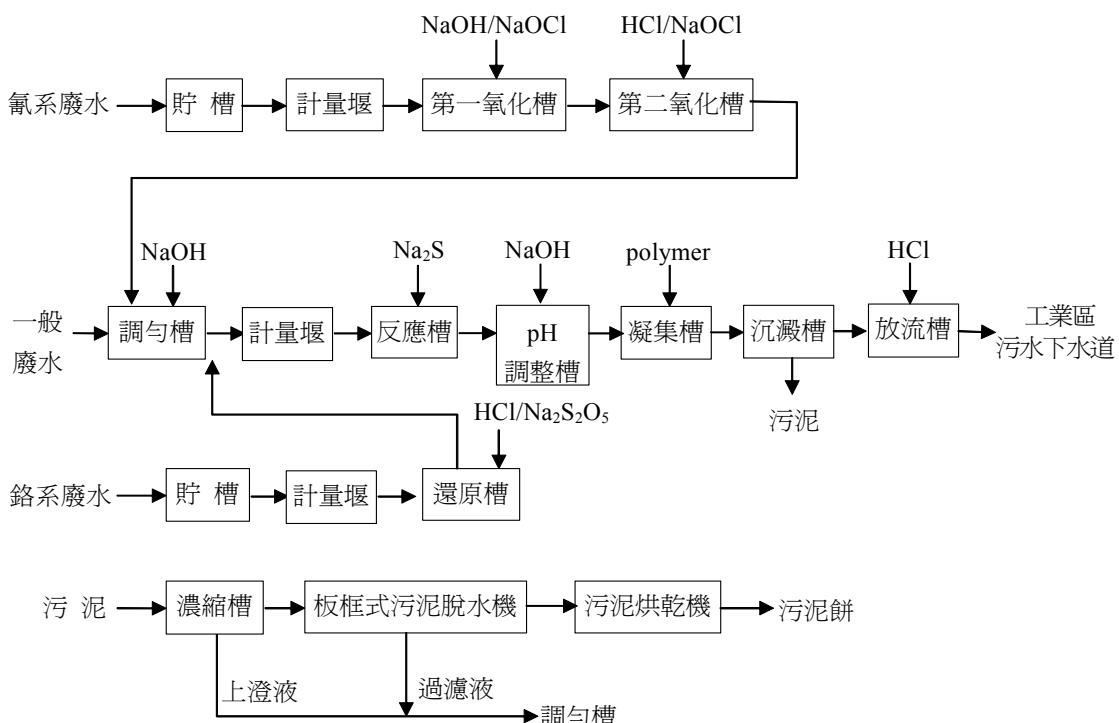
圖 2 案例工廠廢水處理流程

工廠設有一座化學沉澱處理設施，設計總處理量為 $320\text{ m}^3/\text{日}$ 。廢水種類區分成氯系廢水、鉻系廢水、一般酸鹼廢水及高濃度廢液。前處理設施包括氯系廢水之氧化系統，以及鉻系廢水之還原系統，廢水處理流程如圖 2 所示。

工廠之設計水質及實際處理水質如表 2。工廠廢水處理設施設備經費計 1,050 萬元，操作維護費用約 250 萬元/年。氯系廢水氧化處理效率約 99%、鉻系廢水還原效率約 99%、化學混凝沉澱處理效率約 34~99% (依污染物種類而異)，綜合廢水處理水質均可符合工業區污水下水道納管標準。

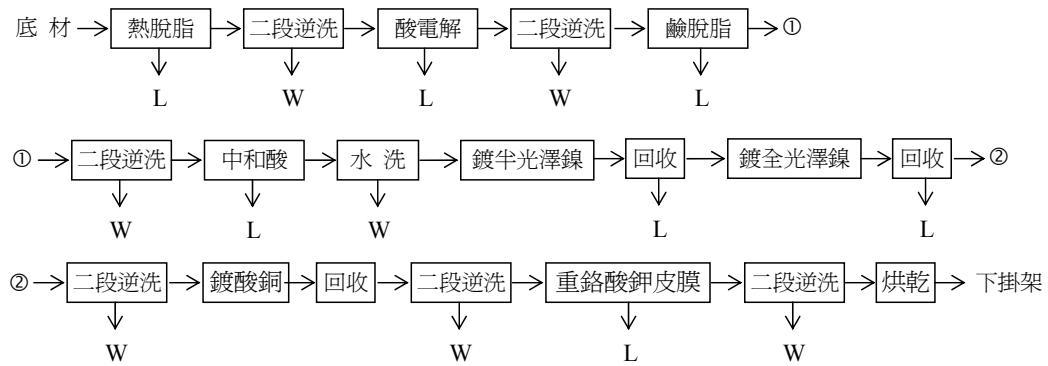
圖 1 案例工廠製程及廢水污染源

案例工廠係以吊扇、燈飾零件電鍍為主，其製程廢水主要來自於各單元之清洗廢水及定期排放之高濃度廢液，製程及廢水污染源如圖 1 所示。

註：W 表連續性排放廢水來源、L 表定期性排放廢液來源

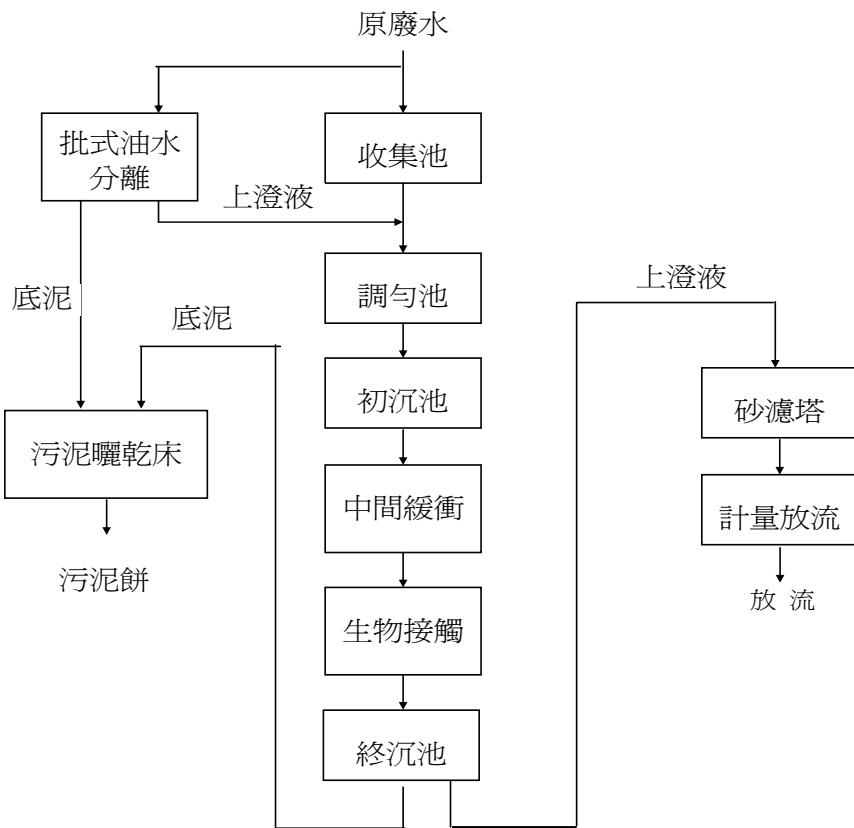
圖 1 廢水處理流程

- A. 廢水水質變動甚大，且調勻池容積不足，停留時間約僅 6 小時，對後續處理單元處理效率造成影響。
- B. 既有之生物接觸曝氣法，經現場觀察生物池僅具極低之生物量，生物處理單元應未發揮功能，處理水之 COD 仍偏高。
- C. 沉澱池有污泥累積及污泥厭氧上浮之情形。沉澱池之排泥方式、頻率甚或硬體設施均應改善。

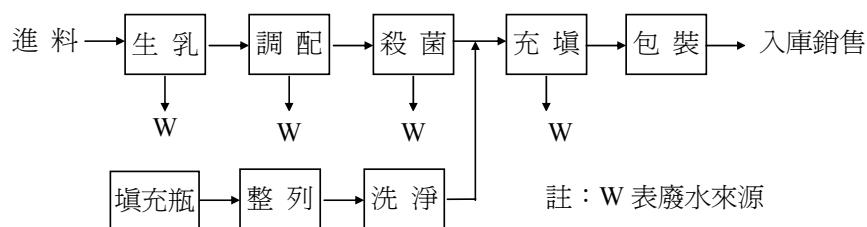
圖 1 案例工廠製程與廢水來源

案例工廠主要製程廢水來自於調配槽洗滌、填充瓶洗滌及填充機洩漏、洗滌水，相關生產製程與污染源如圖 1 所示。

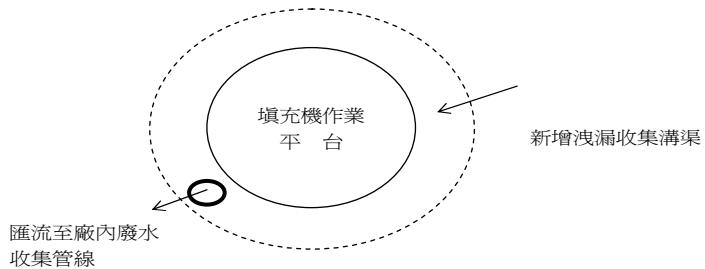
圖 3 洩漏收集堤示意圖

(1)案例工廠於填充機作業平台外圍以不鏽鋼材質設置洩漏收集堤，亦即將洩漏之乳品集中收集於此一收集堤內，利用收集堤之高低液位差使其自然匯流至廠內廢水收集管線；收集後再以人工以少量清水清洗作業平台，如此節省大量之用水量與廢水產生量，並因而降低廢水場之負荷。改善方式詳如圖 3 示意圖。

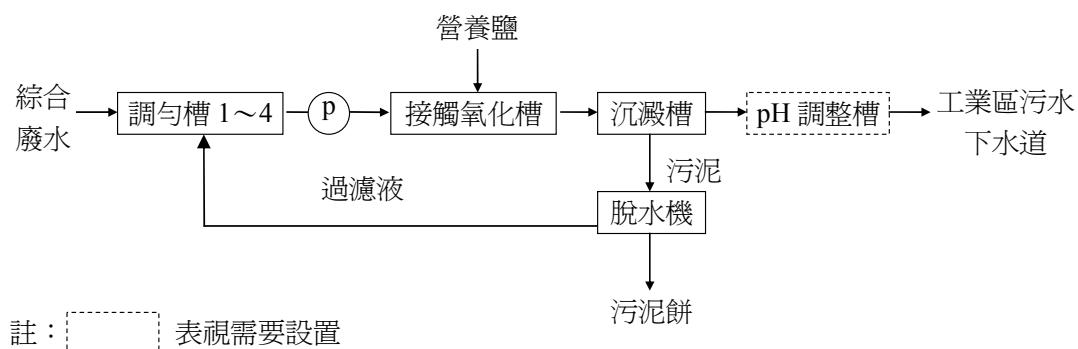
圖 1 建議之廢水處理流程

案例工廠未設置廢水前處理設施。依據工廠之廢水特性判斷，建議該廠採用好氧性生物處理法，廢水處理流程如圖 1 所示，說明如下：

(1) 為因應不同時節所產生之廢水量差異性，可設置並聯式調勻槽共 4 槽，每槽之有效體積為 60m^3 ；為了避免產生臭味，槽內應設置曝氣系統。調勻槽若採密閉式設計，則應規劃通風人孔、維修爬梯等設施。調勻槽之進出水口設計應避免產生短流之現象。

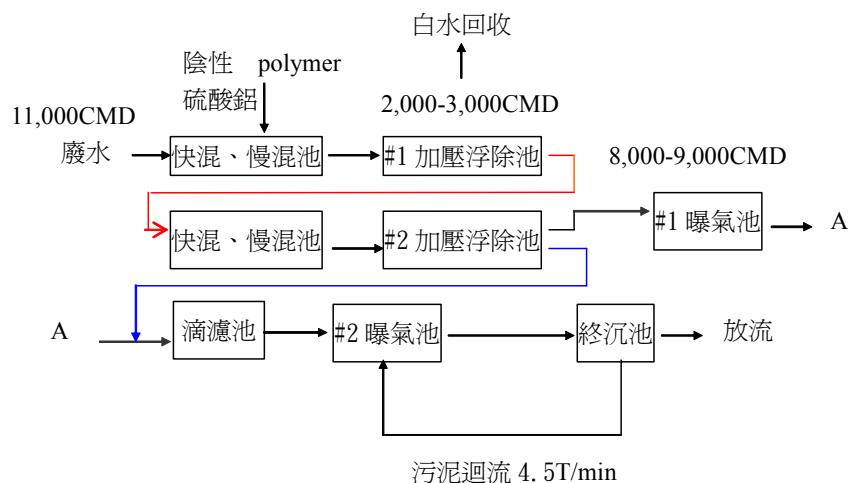
圖 4 案例工廠改善流程

原#1 廢水及#2 廢水分別由#1 浮除池與#2 浮除池處理，二者均為批次操作，由於二座浮除池處理後之廢水水質、水量差異甚大，造成進入生物處理系統之廢水水質及水量均不穩定。經建議將原並聯處理方式改為串聯方式(如圖 4)，#1 浮除池處理後之廢水，泵送至#2 浮除池再次處理，改變處理系統為連續操作方式，處理水再泵送至生物處理系統進行後續處理。

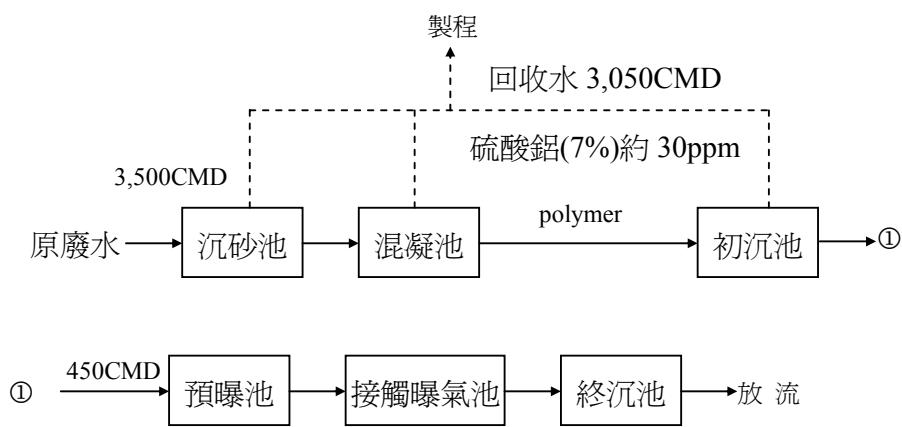
圖 2 案例工廠廢水處理流程圖

案例工廠廢水量約 3,500CMD、COD 約 700mg/L、BOD 約 120mg/L、pH 為 6 ~9。廢水經化學混凝處理後回收 87%處理水，其餘以生物法(接觸曝氣)處理。處理流程如圖 2 所示。

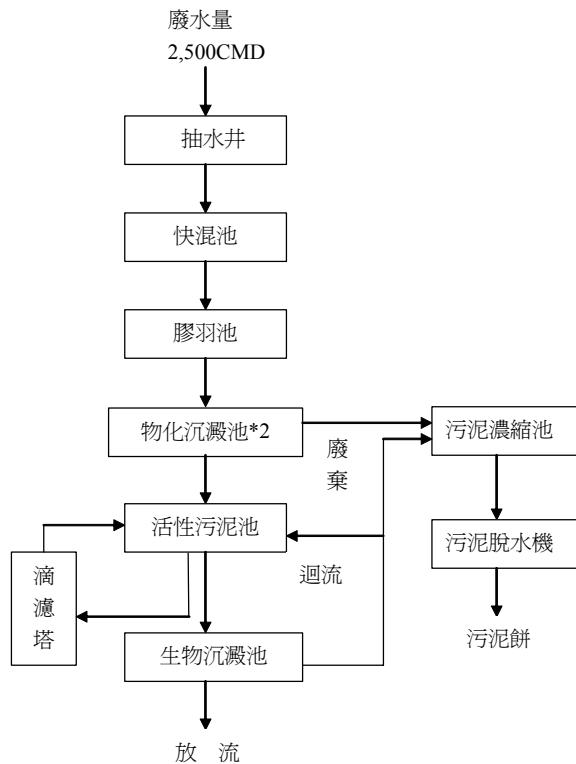
圖 2 案例工廠廢水處理流程

案例工廠由於活性污泥池產生大量之泡沫，且污泥沉降性差，導致處理效果不佳，靠消泡劑之噴灑，勉強控制泡沫之困擾。其快混/膠羽池只維持攪拌功能，無加藥措施。曝氣系統採用 4 台沉水式曝氣機，以輪流啟動方式進行曝氣。MLSS 約 1,500 mg/L，迴流污泥濃度約 2,500 mg/L。

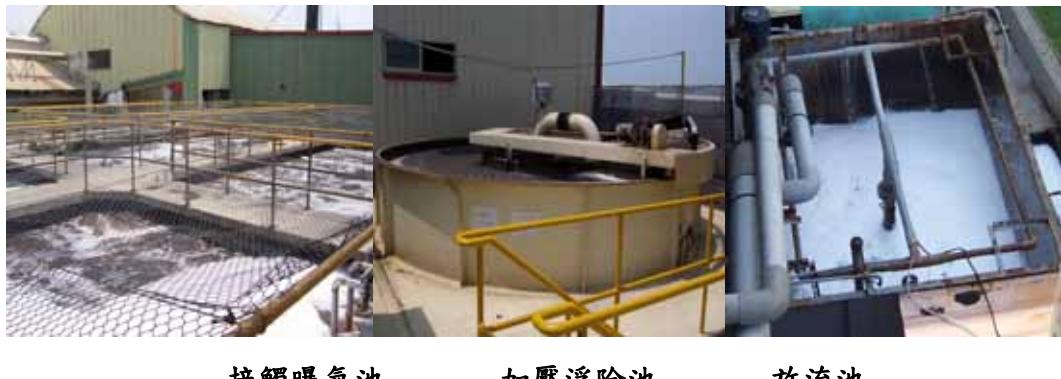
圖 3 案例工廠廢水處理設施

接觸曝氣處理系統停留時間約 20hr，pH 值約為 8.5；化學處理以硫酸鋁為混凝劑，加藥量約 750 mg/L。廢水處理系統如圖 3 所示，操作運轉正常，處理後放流水水質符合放流水管制標準，放流水 COD : 100mg/L、BOD : 25mg/L、SS : 20 mg/L。

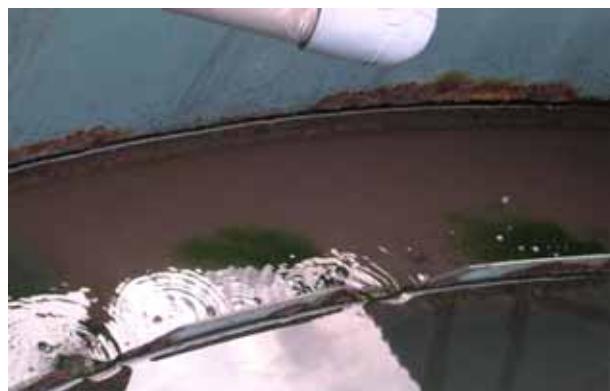
圖 4 案例工廠沉澱槽出流渠滋生藻類

C. 案例工廠沉澱槽有部分細小污泥上浮，污泥脫水不易。究其原因為污泥排泥頻率約 1 個月一次，因此造成污泥中之有機物因厭氧產氣而上浮，故建議應增加污泥排泥頻率。

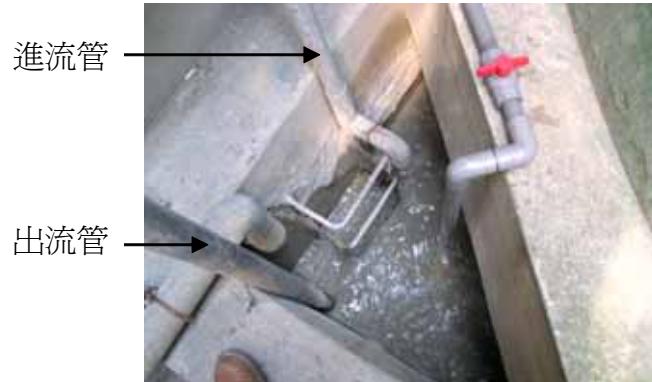
圖 5 案例工廠污泥濃縮槽短流狀況

D. 案例工廠為提升污泥脫水效率、降低污泥量，已將袋濾式脫水機更換為壓濾式(板框式)污泥脫水機，但污泥含水率仍偏高。除因生物污泥因排泥時間過長，造成厭氧消化影響脫水效率外，污泥濃縮槽短流(如圖 5)，造成脫水機進流污泥濃度過低，且濃縮槽部分曝氣系統故障，造成出流口端污泥濃度較低，降低污泥脫水機之處理效率。建議工廠將污泥進流口調整至污泥濃縮槽之另側，並逐步調整脫水機之操作循環時間。

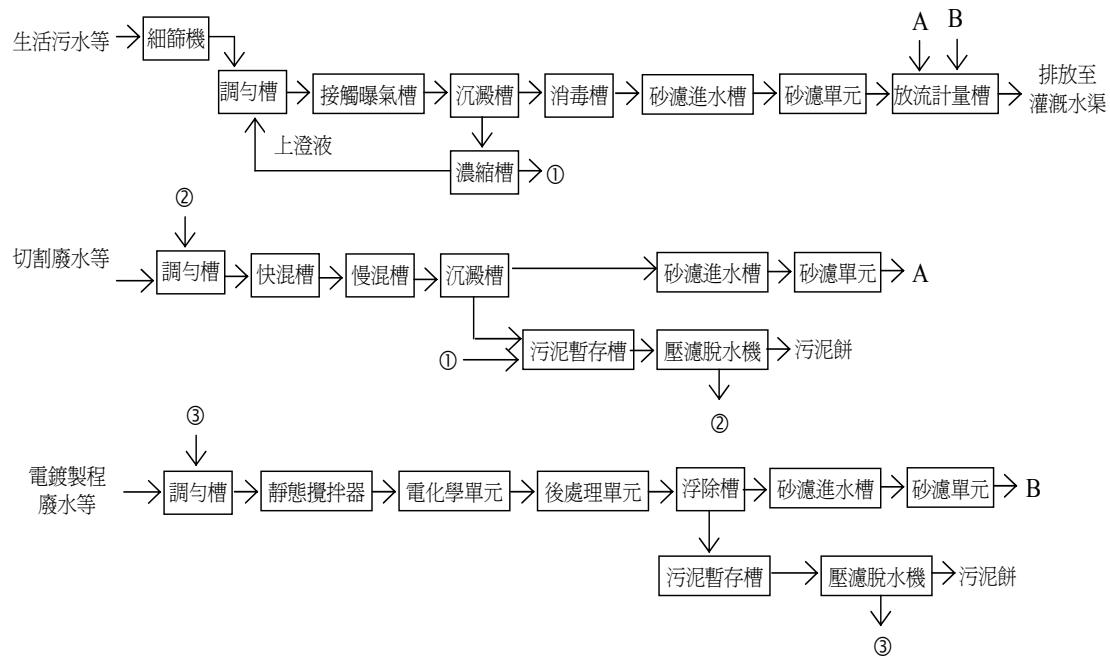
圖 3 案例工廠廢水處理流程

案例工廠既有廢水處理設施分為生物處理流程、化學混凝處理流程及電化學處理程序三組，處理流程如圖 3。既有三組處理設施在良好之分流處理規劃下，各處理系統處理水水質良好，致最終合併排入農田灌排渠道之水質 COD<70mg/L、SS<10mg/L，均可穩定地符合放流水管制標準。

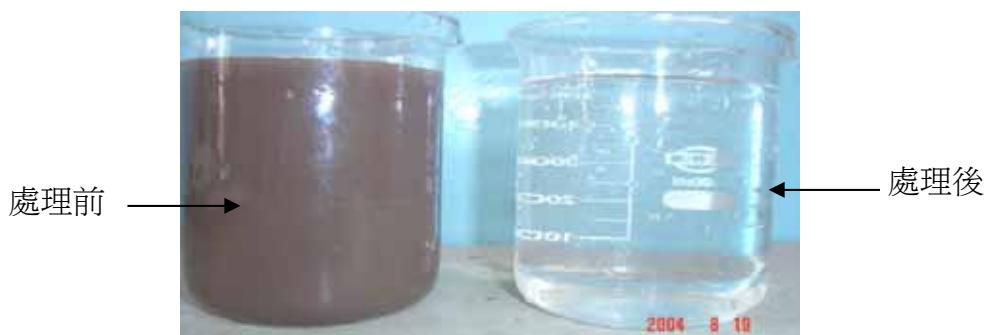
圖 7 切割廢水處理前後比較

(B) 粒徑分佈：比對原水與過濾後回收水之水質粒徑分佈圖，所測之粒徑分別為 $0.2\mu\text{m}$ 、 $0.1\mu\text{m}$ 與 $0.01\mu\text{m}$ 三種，測試粒徑之分佈已遠小於分析 SS 所用濾紙粒徑之 $1.5\mu\text{m}$ 。原水與過濾後回收水比較如圖 7。

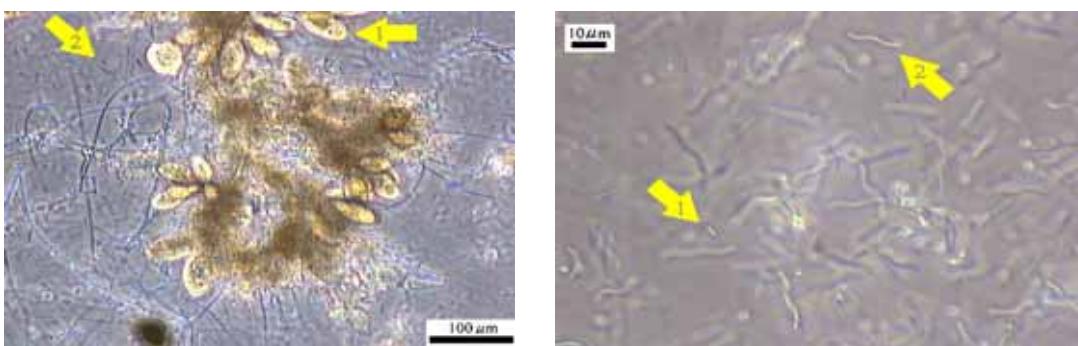
圖 2 案例工廠顯微鏡觀察細菌量與螺旋體多

C. 經現場生物槽生物膜取樣及微生物相觀察發現，細菌量與螺旋體均非常多（如圖 2），顯示系統處於高負荷狀態，證實系統設計容量不足。

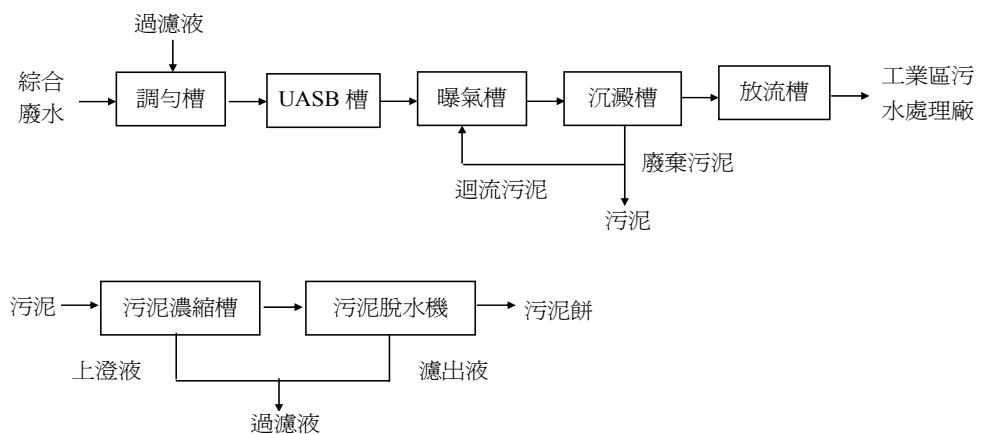
圖 3 案例工廠建議之廢水處理流程

D.應設置沉澱槽，以有效進行固液分離，並因應未來廢水量增加之處理需求，建議之處理流程如圖 3。

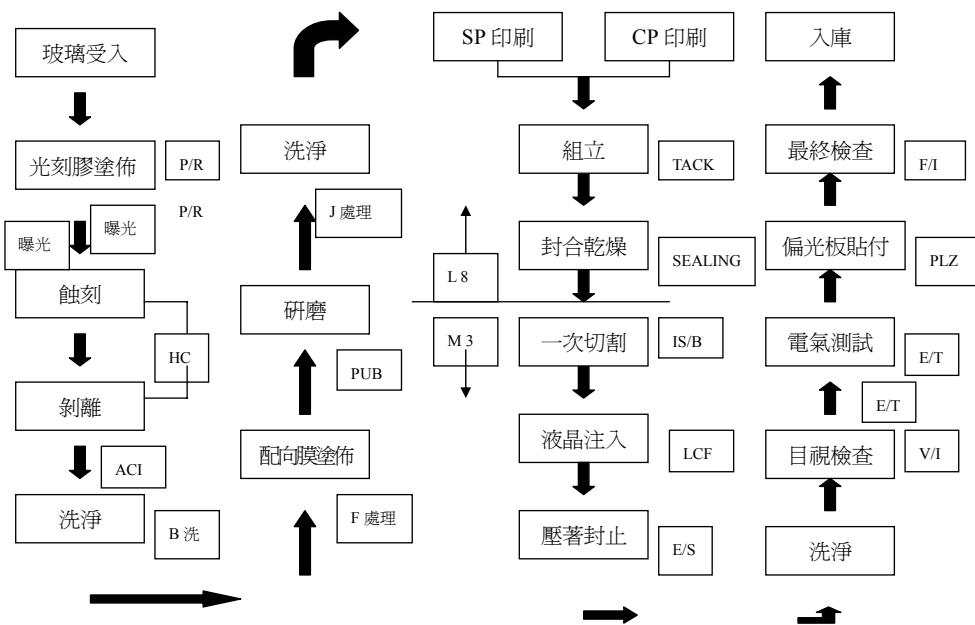
圖 1 案例工廠生產流程

案例工廠主要製程包括將玻璃基材經光蝕刻膠塗佈、蝕刻、洗淨、SP 印刷、組立、液晶注入、壓著封止及測驗檢查等單元。生產流程如圖 1 所示。

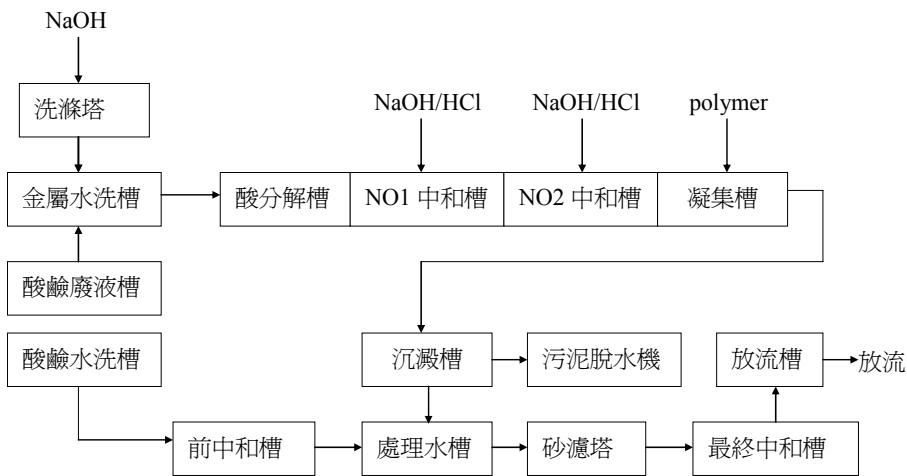
圖 2 案例工廠廢水處理流程

案例工廠所產生之廢水皆排至廢水處理廠，並利用化學混凝沉澱法處理。廢水處理流程如圖 2。

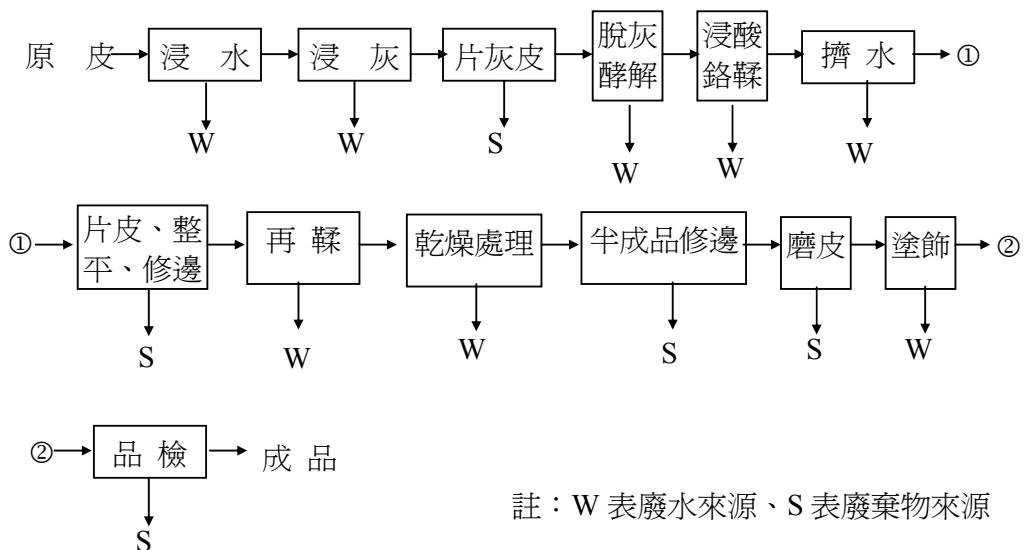
圖 1 案例工廠製程與污染來源

案例工廠主要製程原料為鹽漬牛皮與藍濕皮，經浸水、浸灰脫毛、鞣製、染色加脂及整理加工等程序製成黃牛面皮與藍濕榔皮等產品，供鞋類、皮包、沙發等各類皮革製品使用。其製程及污染來源如圖 1 所示。工廠主要廢水來源為浸水、浸灰、脫灰、鉻鞣、染色加脂等製程間歇排放之廢水及塗飾製程之連續排水，廢水流量變化極大。

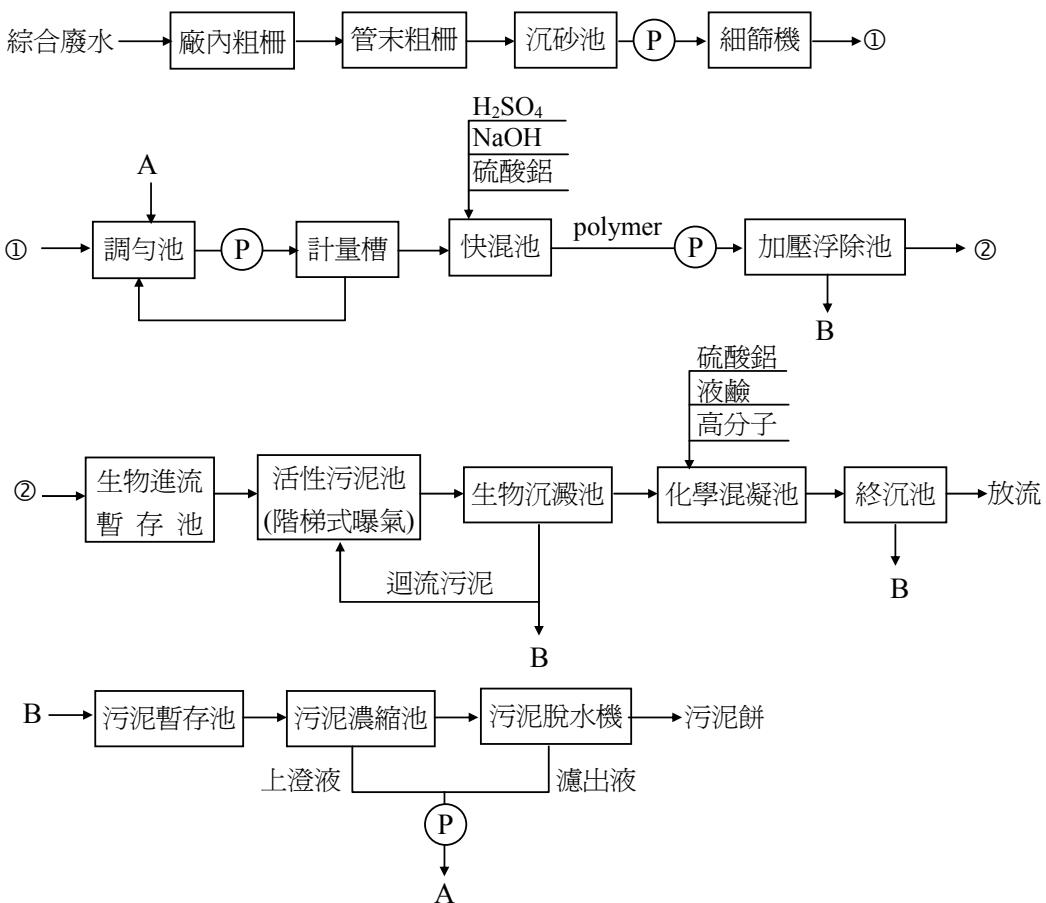
圖 2 案例工廠原廢水處理流程

案例工廠廢水處理設施經多次修改後，其處理方式採物化+生物+物化處理法，製程廢水未進行分流前處理，處理流程如圖 2。

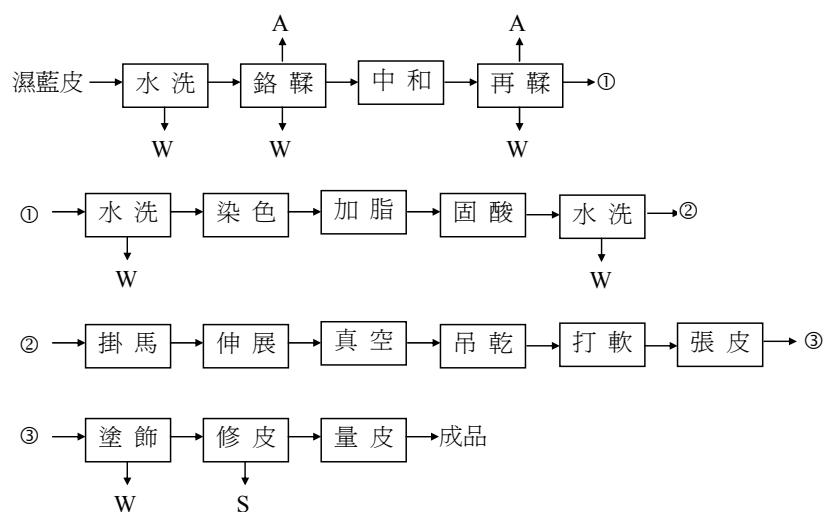
圖 1 案例工廠製程及廢水來源

工廠主要廢水污染來自水洗、鉻鞣再鞣、染色加脂及塗飾等四大部分，前三者為間歇性排放，塗飾廢水中塗飾洗滌水為連續排放，而塗飾自動噴台廢水則累積一段時間後再批式排放。製造流程及廢水污染來源如圖 1 所示。

註：W 表廢水來源、A 表廢氣來源、S 表廢棄物來源

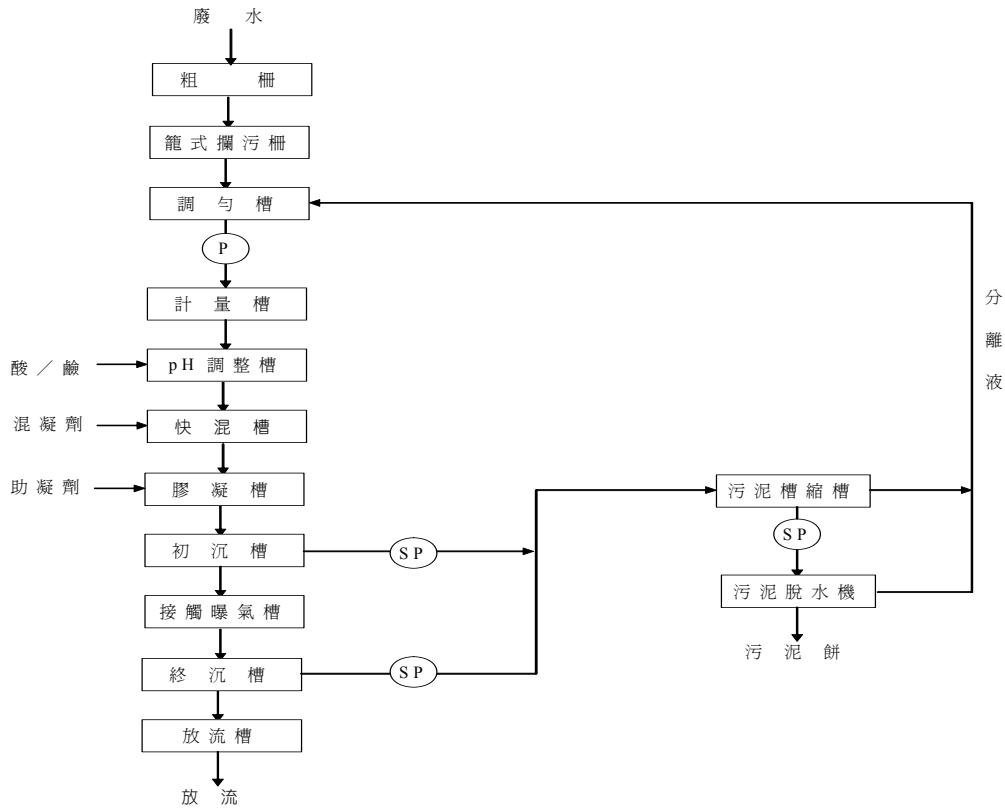
圖 2 案例工廠廢水處理流程

案例工廠廢水處理係採用化學混凝沉澱 + 接觸曝氣法，處理過程產生之污泥則是應用機械式污泥脫水機進行處理。其處理流程如圖 2 所示。工廠廢水處理設備設計水質及水量，如表 3 所示。

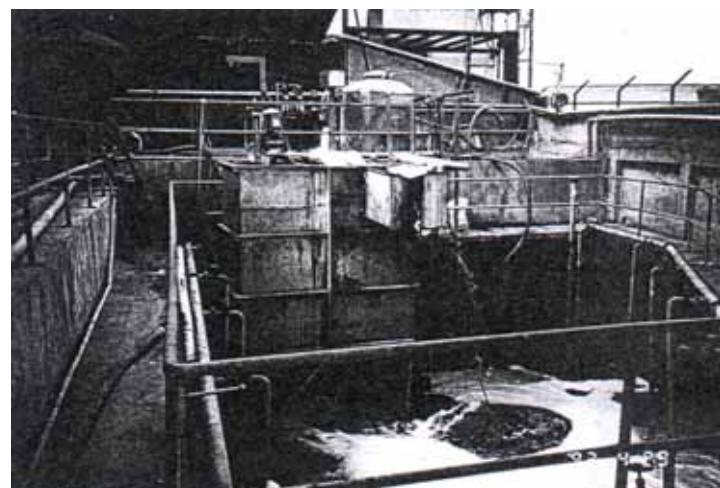
圖 7 改善後之化學混凝單元(置於調勻槽中)

- (1)於籠式攔污柵前增設勾耙式機械攔污機如圖 5 所示。已能充分發揮碎皮屑去除效果，籠式攔污柵之碎皮屑堵塞情況已明顯改善，如圖 6 所示。
- (2)將化學混凝單元移入調勻槽中，高架支撐，以有效利用空間，並改善化學混凝單元與初沉槽之間落差過大水流速度過高，造成膠羽破碎沉降不良的情形，有關改善成果如圖 7 所示。
- (3)拆除接觸曝氣槽中之接觸材，修改為活性污泥槽。活性污泥槽中間以隔板隔開，前段尾部設一開孔穿通，使流入之廢水經過最長的路徑。全面更新活性污泥槽之曝氣系統，並採用傳氧效率較佳之細氣泡散氣管。如圖 8 所示。
- (4)恢復磷營養劑的添加，以達到 $BOD:N:P = 100:5:1$ 之需求，促進生物處理效果。
- (5)加藥槽及加藥系統已重新配置與換裝新的加藥泵。
- (6)案例工廠廢水處理改善工程完工試車過程中均有進行現場功能測試，測試結果其放流水質 COD 仍無法達到 100mg/L 之標準。另由於植種之污泥因長時間的運送

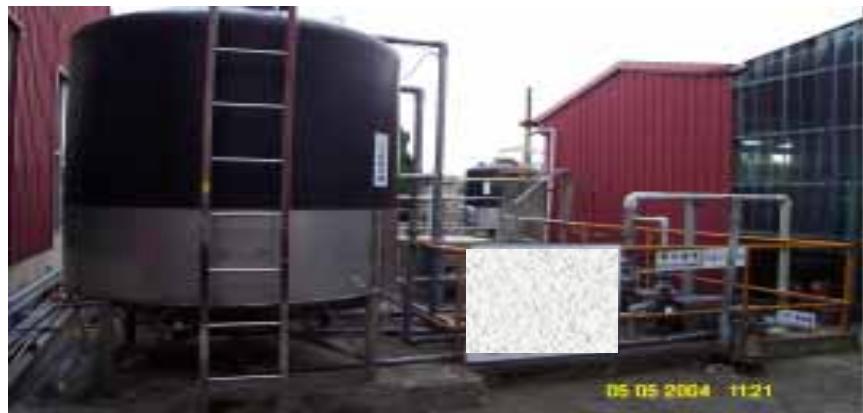
圖 3 污泥貯存及濃縮槽停留過久

B. 原設計廢水量為 200CMD，污泥濃縮槽設計有三串聯槽(如圖 3)，唯目前實際廢水產生量僅有 60CMD，因此操作人員係讓污泥貯滿後再一次脫水，造成污泥中有機物因濃縮時間過長(約停留 6 天)而產生厭氧自我分解，使污泥產生臭味且不易脫水；上述三槽濃縮槽傳送以幫浦進行，使濃縮污泥於槽體間因機械力而破壞已凝聚的污泥。

C.由於污水廠實際廢水量大幅減少，因此建議停用部份濃縮槽(如第三槽，但應注意須有足够的水力負荷 $2\text{--}4 \text{ m}^3/\text{m}^2\text{-d}$)，如此可減少污泥泵浦抽送時破壞污泥結構，亦可減少泵浦動力使用。另外應盡量使污泥脫水處理於當日即處理完畢，避免污泥中有機物因厭氧自我分解而產生臭味。因此，污泥於每日排入濃縮槽後，經過一天濃縮，於隔日在啟動污水處理前，即應先行進行污泥脫水。

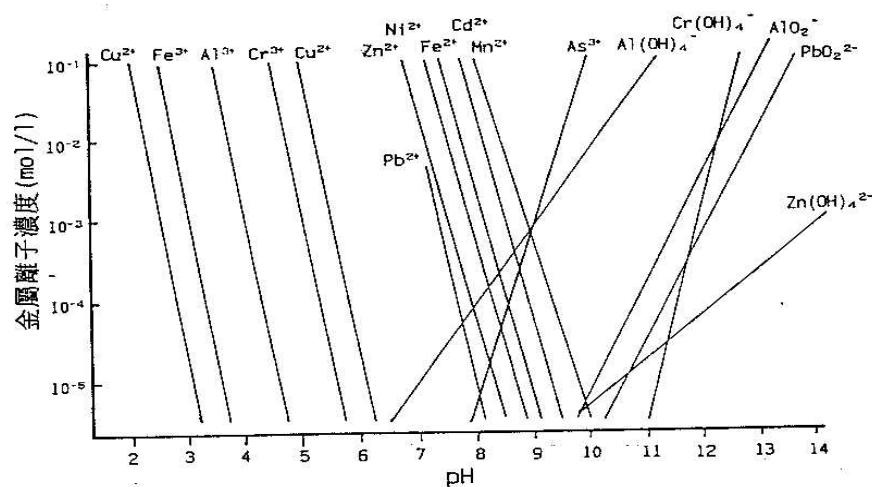
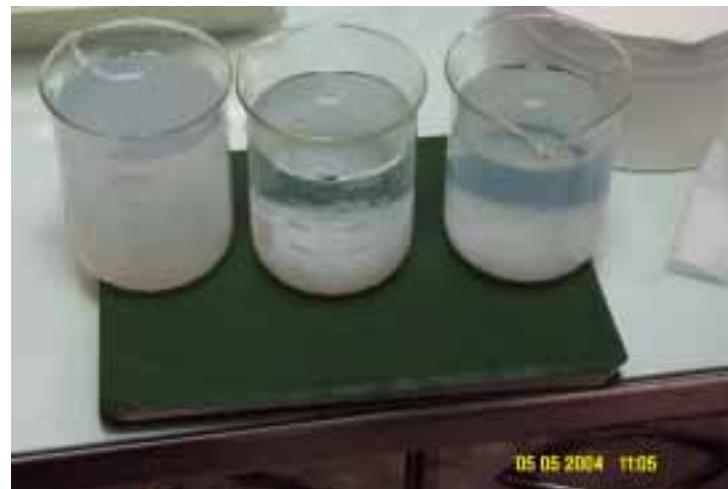
圖 4 不同 pH 下添加高分子凝集劑之結果

(1)針對含有大量鋁化合物之製程廢水，依金屬離子之溶解度與 pH 關係，經進行簡易試驗結果發現，調整廢水 pH 值於不同 pH (分別為 8、8.5、9.3) 下，停止添加 PAC 並添加少許的高分子凝集劑，即可有效的使污泥凝聚(如圖 4 所示)，且由圖可知，當 pH 值控制在 8.0 時，其污泥之沉降效果較佳。案例工廠調整操作參數後，每月節省 PAC 0.25 公噸之成本，並減少污泥量。

(由左至右 pH 為 9.3、8.0、8.5)

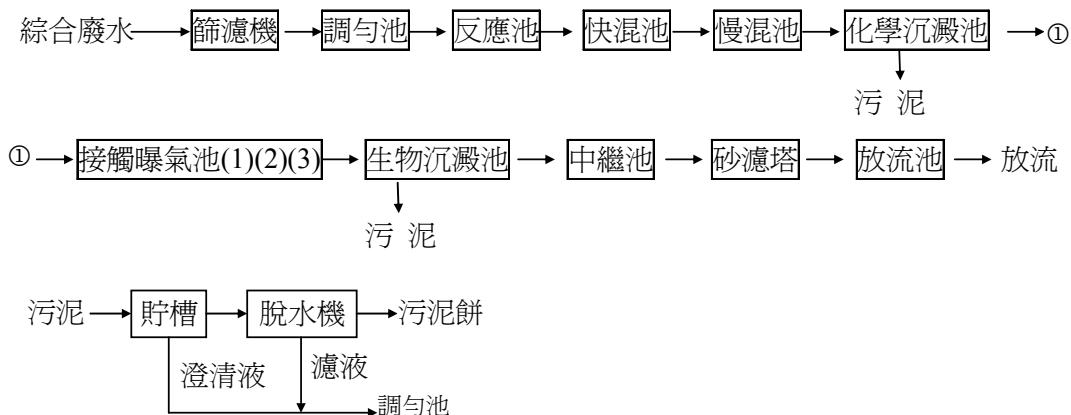
圖 2 案例工廠廢水處理流程

工廠之廢水處理相關參數如下：反應池 pH：5.5；PAC(7%)加藥量：1,400mg/L；快混池 pH：7.0~7.5；曝氣池 DO：4.7 mg/L；調勻池停留時間：32hr；化學沉澱池停留時間：5.1hr；生物沉澱池停留時間：3hr。依據工廠經驗，星期一及星期二之水質污染濃度較高。

案例工廠之原水及處理水水質如表 1，廢水之總 COD 與溶解性 COD 值如表 2。既有生物處理系統之 COD 去除率為 79.6% 、BOD 去除率為 85.1% 。原水之溶解性 COD/總 COD 為 0.46，經化學處理後之溶解性 COD/總 COD 約為 1.0，顯示經化學處理後之處理水應為生物易分解之狀況；亦即既有生物處理系統之處理效率應可提升。造成生物處理效率未完全發揮之原因，可能受前段化學處理加藥狀況之影響，以及接觸曝氣設施操作之影響。

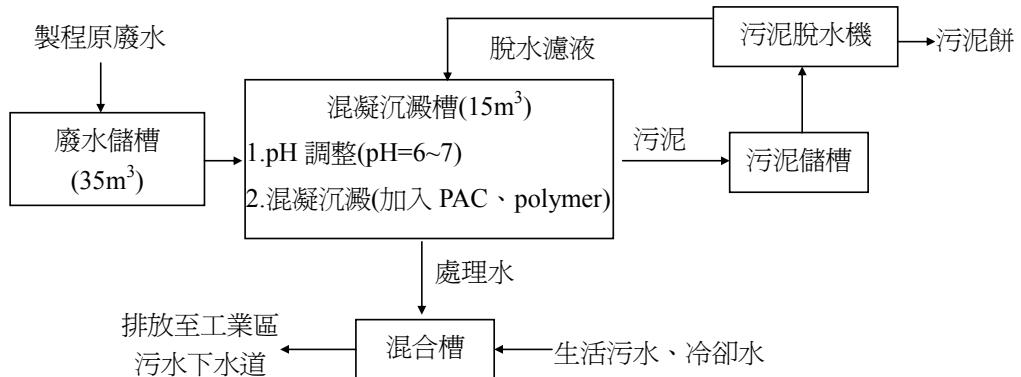
圖 3 案例工廠廢水處理流程

案例工廠廢水採批次式化學混凝法處理，處理流程如圖 3 及圖 4；操作頻率 3 次/月，加藥量均依經驗值處理。廢水處理系統之 COD 去除率約 50%，處理後水質 COD 約 $2,000\sim4,000\text{mg/L}$ ，仍屬高濃度廢水。

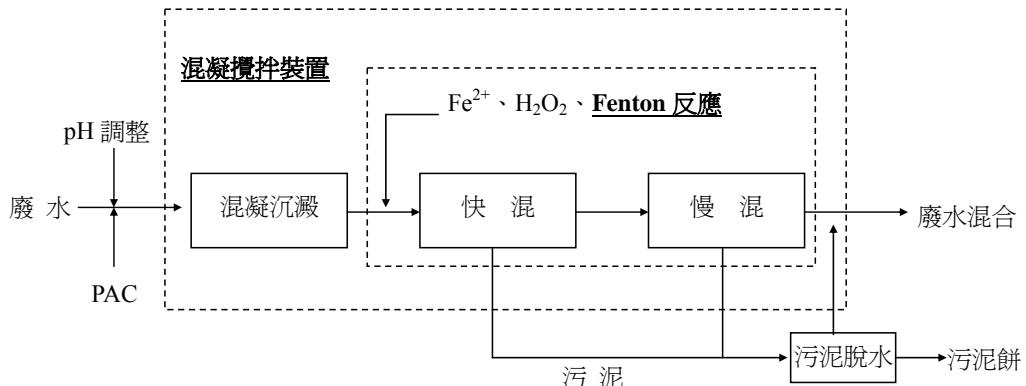
圖 5 案例工廠廢水處理改善流程

由於案例工廠原已設置混凝攪拌裝置，為降低改善成本，故決定在原廢水處理設備中，由原混凝沉澱槽裝設加藥計，分別加入 Fe^{2+} 及 H_2O_2 進行 Fenton 處理，改善後之廢水處理流程如圖 5 所示。原混凝攪拌裝置中，改成可調整轉速之裝置，使混凝槽具有快混及慢混之功能。因此，原混凝沉澱槽中，將可依快混、慢混之程序，於同一槽中操作。

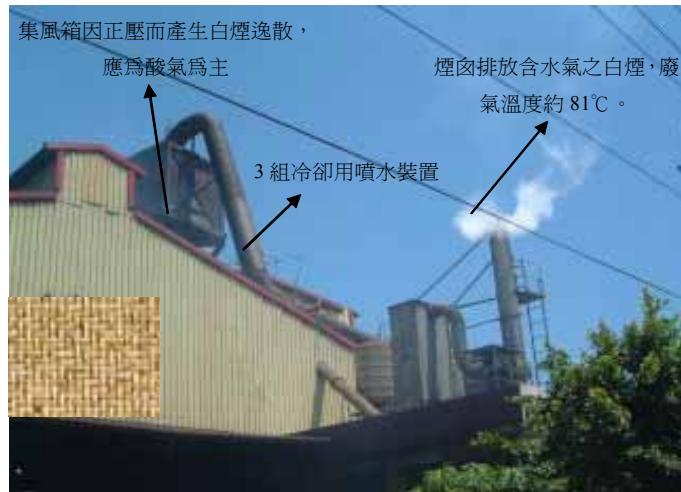
圖 2 案例工廠白煙排放情形

D.袋式集塵機之濾袋因潤濕而增大風阻，致使風機抽不到風，集風箱及部分排放管道皆有白煙逸散現象。

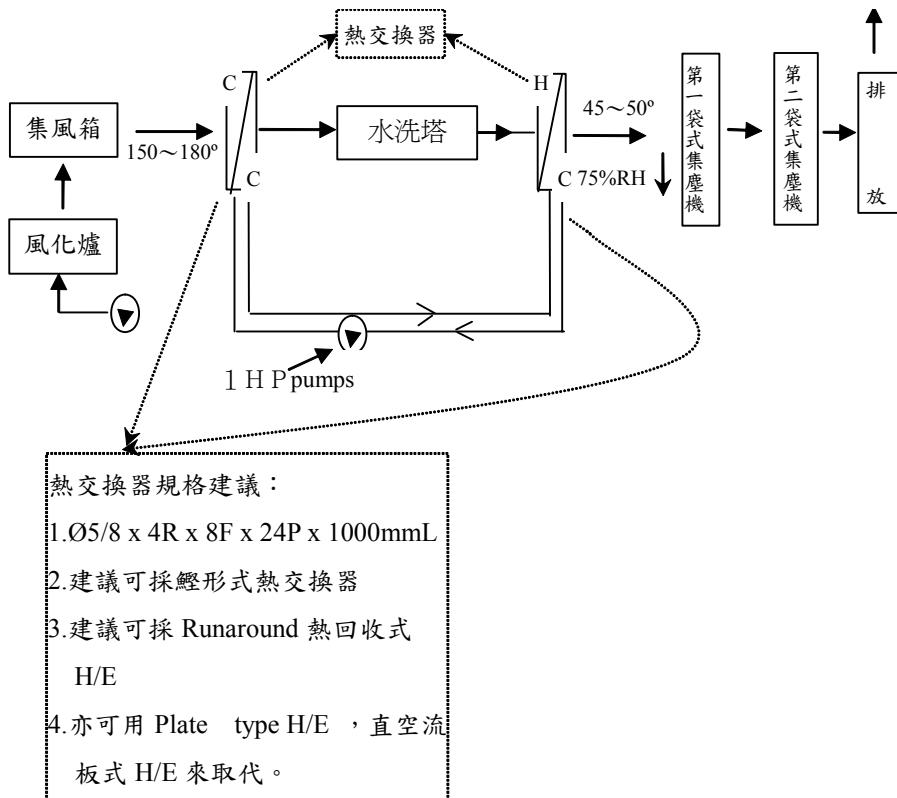
圖 3 案例工廠建議改善流程

建議自集風箱到第一(既有)袋式集塵機間，增設一套正式之濕式洗滌塔(去除硫酸氣及降溫)及熱交換器(再熱升溫，以避免水汽冷凝於袋式集塵機內)(相關配置如圖 3)，洗滌塔水溫最好能控制在 15-25°C 左右(驟冷式)，目的是為了有效冷凝吸收酸氣功能，並防止下游之袋式集塵機之濾袋因水蒸汽冷凝而潤溼，或可改用密閉式蒸發冷卻水塔，使水溫控制在 30~35°C 左右，唯效果可能略差一些，亦或使用大量水稀釋及降溫，唯將造成大量之排放水；熱交換器可作回熱(Reheat)升溫，並降低相對濕度至 75% 以下，即可防止水氣因冷凝而使濾袋產生潤溼之阻流現象。

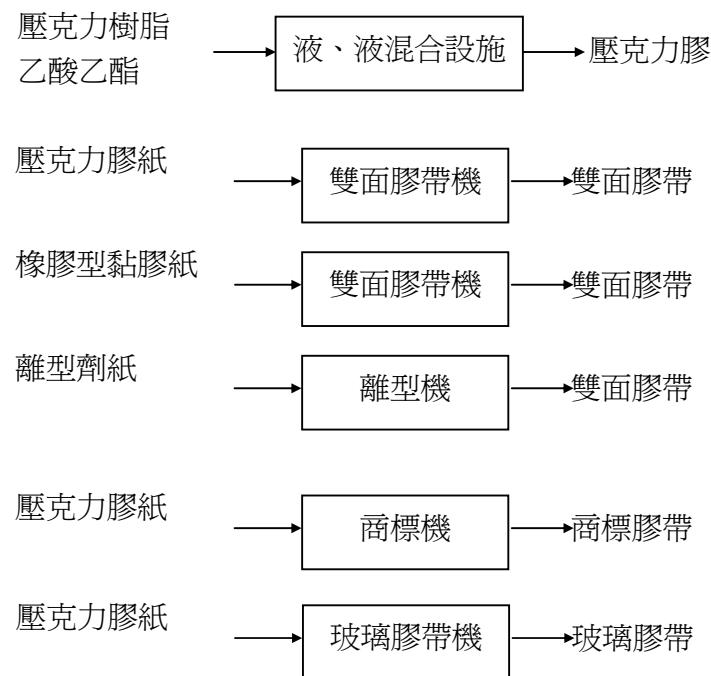
圖 1 案例工廠製程

廠內 VOCs 廢氣來源為混合設施、膠帶機、離型機及商標機等製程單元之塗佈及乾燥作業，所使用之有機溶劑為甲苯及乙酸乙酯，均設置廢氣處理設備及溶劑回收裝置。

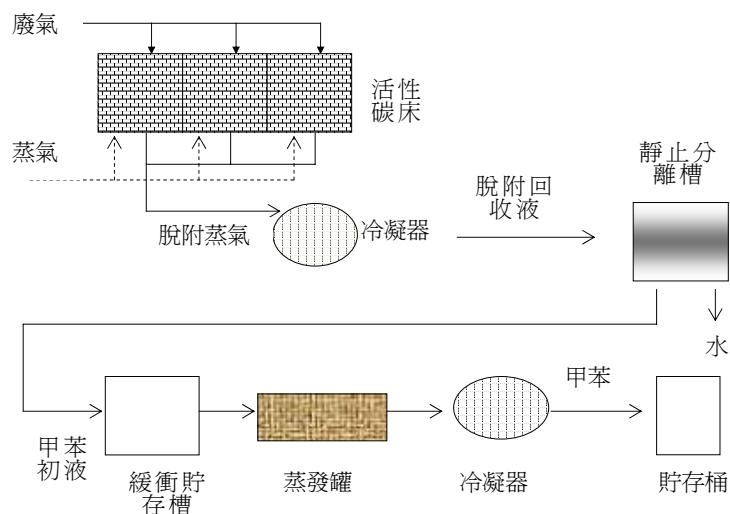
圖 2 案例工廠活性碳溶劑回收處理流程

圖 2 為案例工廠活性碳溶劑回收處理流程，三座活性碳床各承載 2 噸椰殼製活性碳，吸脫附交替進行，每月可回收約 115 噸甲苯溶劑(純度為 86%)；雙面膠帶及商標膠帶製程廢氣因不具回收價值，故利用直燃式焚化爐處理後排放，甲苯排放率低於 0.04g/sec。活性碳吸附床及直燃式焚化爐之操作良好，惟溶劑回收裝置因原始設計及操作因素，回收效率不如預期。

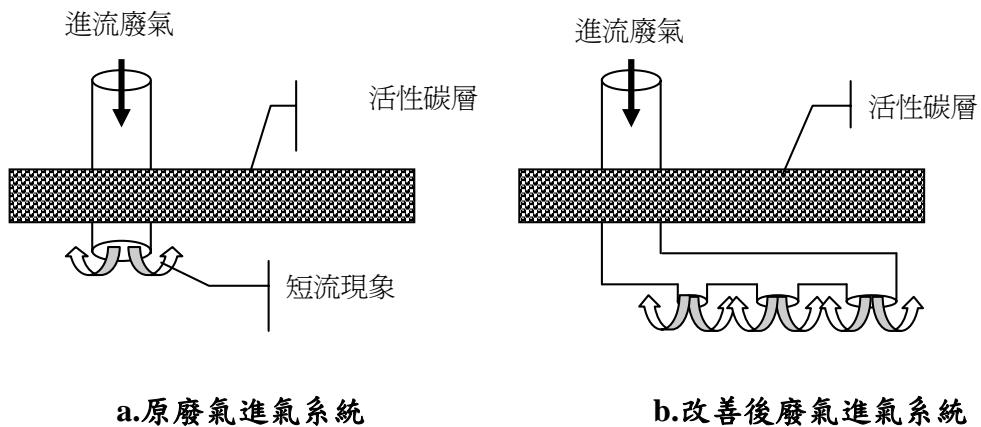
圖 3 廢氣進流系統改善方式示意圖

B.將廢氣進流系統更改為多管出流方式，使廢氣分佈均勻，以完全發揮活性碳吸附功能，如圖 3 所示。

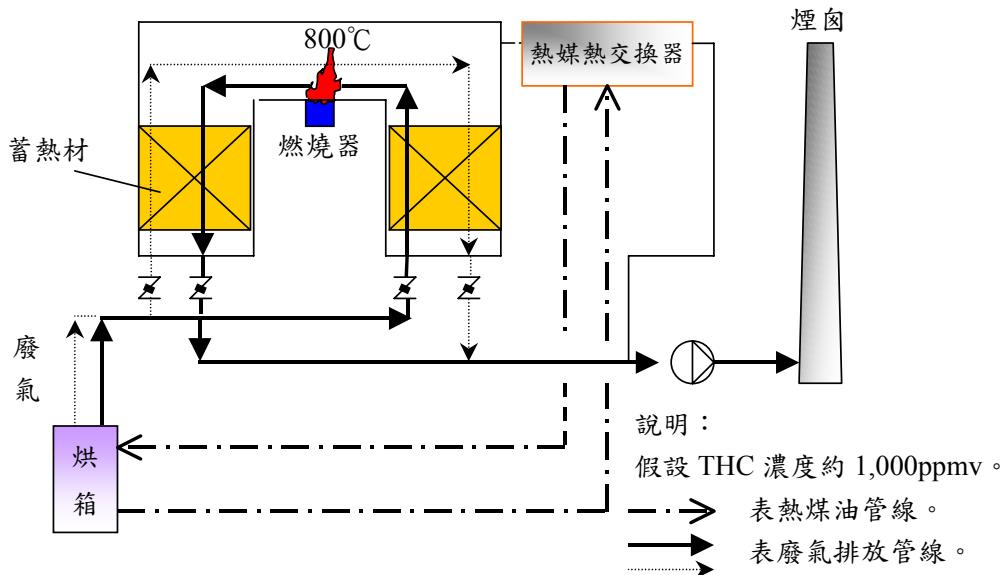
圖 2 RTO 廢氣處理及熱回收流程

案例工廠所排放的有機溶劑廢氣屬混合溶劑，若使用溶劑回收設備則有其困難性，同時為降低燃料費，建議將活性碳吸附床更換成蓄熱式廢氣焚化爐（RTO），搭配熱媒油交換器，回收熱能加熱烘箱，除可符合固定污染源排氣管制標準外，更可進一步達到熱源回收製程利用之功效，RTO 流程如圖 2 所示。如此可兼顧兩者並達到整體性的效益。

若有機廢氣濃度可達 $1,000\text{ppm}(@\text{THC})$ ，則預估 RTO 每月燃料耗量將小於 3 萬元(使用天然氣)，VOCs 的去除效率可達 97%以上，回收的熱能可達 65%左右。

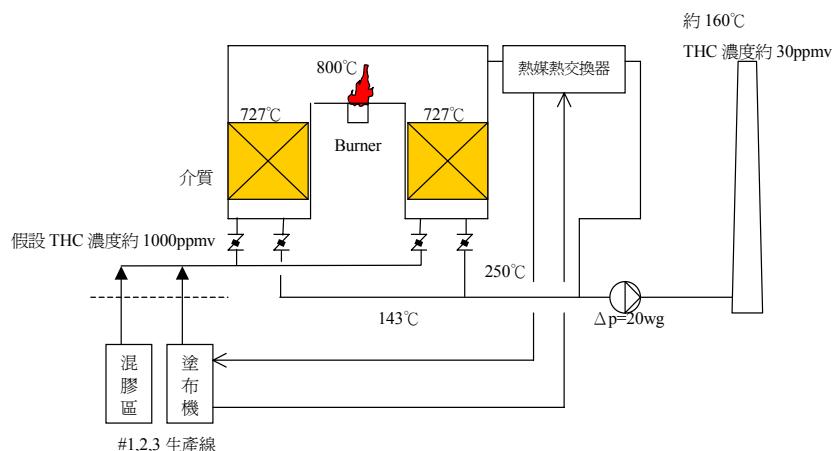
圖 2、RTO 廢氣處理及熱回收流程

B. RTO (Regenerative Thermal oxidizer；再生式廢氣焚化爐)，搭配熱回收熱媒油交換器，利用有機廢氣的溶劑燃燒加熱塗布機的熱風，除可達空污防止的環保需求外，進一步更可達熱源回收製程利用之功能，RTO 流程如圖 2 所示：

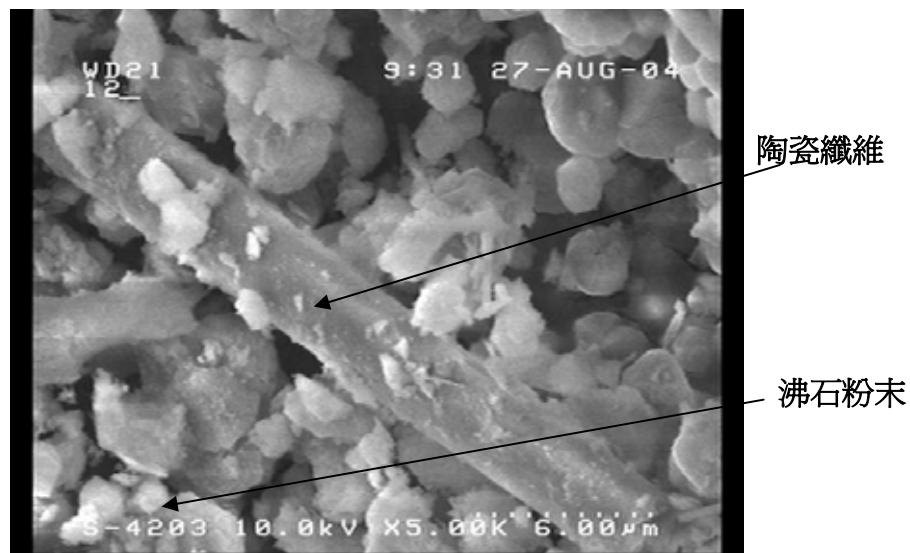
圖 2 電子顯微鏡分析沸石表面陶瓷纖維及沸石粉末之分布狀態圖

以電子顯微鏡 (SEM, 5,000 倍)，分析沸石表面，其陶瓷纖維及沸石吸附劑粉末之分布狀態如圖 2 所示。
