環保技術輔導改善案例彙編

第二章 廢水輔導改善案例介紹

2.1 金屬製品業

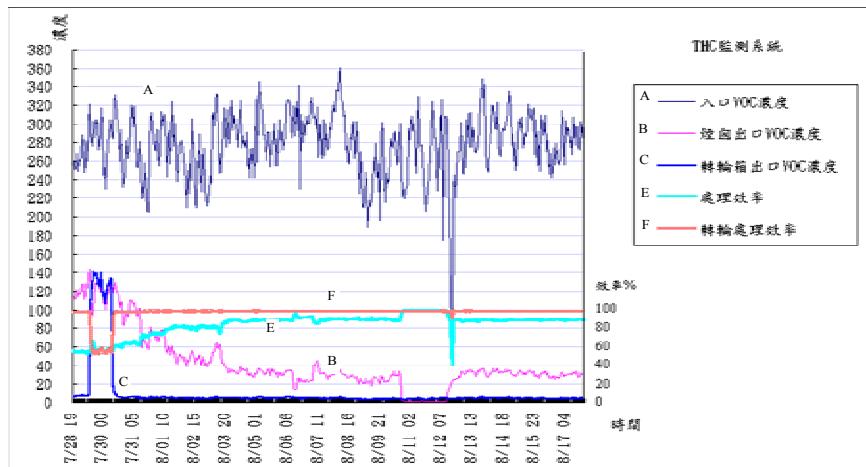
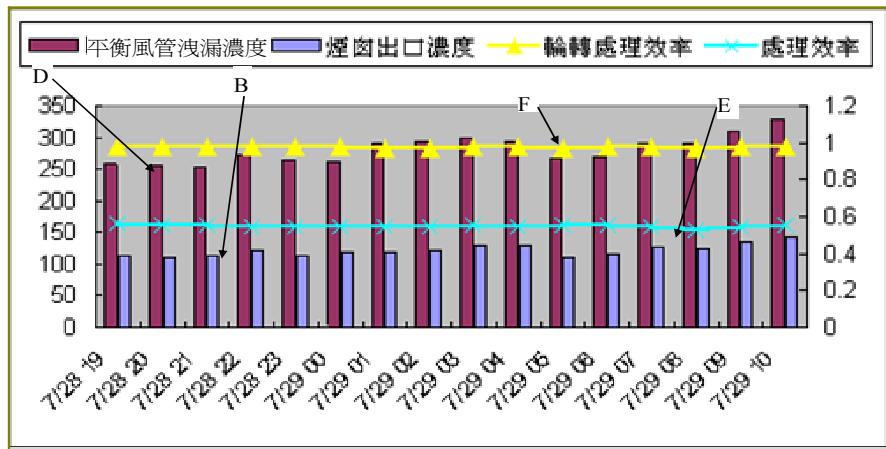
檢測結果如圖 3、4 所示。由結果顯示，系統整體處理效率於改善前僅約 60% ~80% ，但濃縮轉輪之處理效率卻相當高(>95%)，再配合非偶合平衡風管之 VOCs 洩漏濃度檢測發現濃度相當高，因此研判此系統於平衡風管恐有未經處理之高濃度 VOCs 旁通洩漏，而影響表示整體處理系統效率。

案例工廠從系統非偶合平衡風管之靜壓控制調整，加大二次側風車之控制靜壓值設定，直至非偶合平衡風管微量逆(迴)流為止，避免未處理的 VOCs 旁通洩漏至排放煙囗，影響整體系統之效率。

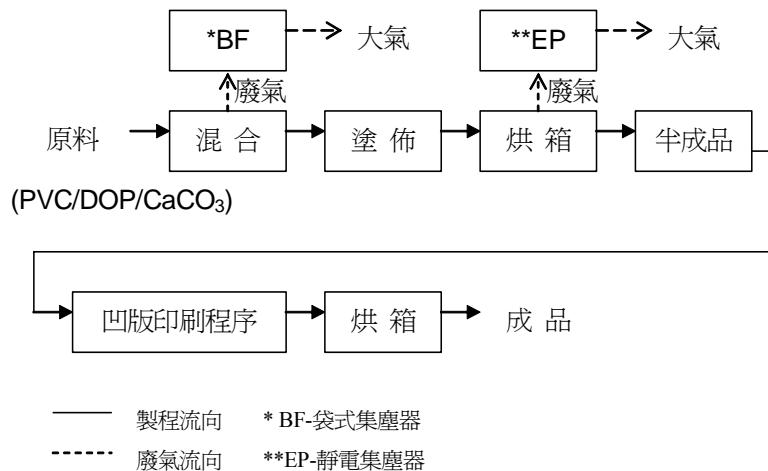
圖 1 案例工廠製程及廢氣來源

(1) 案例工廠主要生產製程有 PVC 皮製造程序及凹版印刷程序，從原料至成品為一貫作業；主要製程及廢氣污染源如圖 1 所示。

(2) 由流程圖顯示，主要廢氣污染源為原料混合過程逸散之粒狀污染物及塗佈後烘烤過程所排放之 DOP 廢氣。目前兩者皆已分別裝設廢氣處理設備將污染物處理後排放於大氣中。

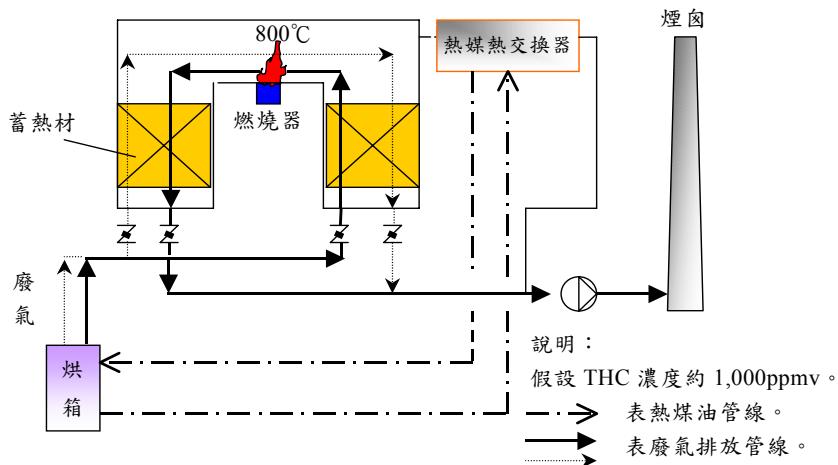
圖 6 RTO 廢氣處理及熱回收流程

若考量全廠性規劃時，可利用焚化的方式將 VOCs 廢氣分解並回收熱能至製程再利用，建議可使用 RTO (Regenerative Thermal oxidizer，蓄熱式焚化爐)，搭配熱媒油交換器，回收熱能加熱烘箱，除可符合空污防制的環保標準外，更可進一步達到熱源回收製程利用之功效，RTO 流程如圖 6 所示。

若有機廢氣濃度可達 1,000ppm(@THC)，則預估 RTO 每月燃料耗量將小於 3 萬元(使用天然氣)，VOCs 的去除效率可達 97%以上，回收的熱能可達 65% 左右。

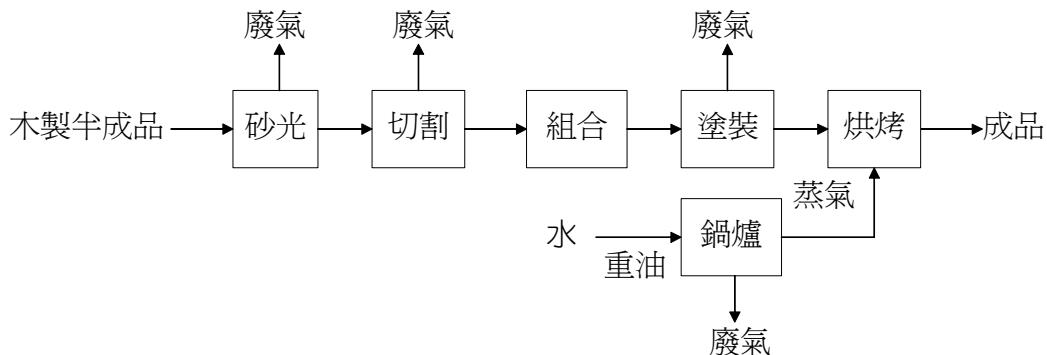
圖 1 案例工廠製程與廢氣污染來源

案例工廠主要加工製造流程及廢氣污染來源如圖 1 所示。主要廢氣污染源為砂光／切割製程之逸散粉塵、塗裝製程之逸散漆料及揮發性有機物、以及鍋爐煙囗排放之粒狀污染物／氮氧化物／硫氧化物等。塗裝製程主要使用之塗料為傳統溶劑型塗料，塗料用量約 30 公噸/年，使用的塗裝方式為手持無氣式噴槍噴塗。
